MAUERWERKSENTFEUCHTUNG

NEUE SERIE:
BAUBIOLOGIE

Trockenlegung von Kellern

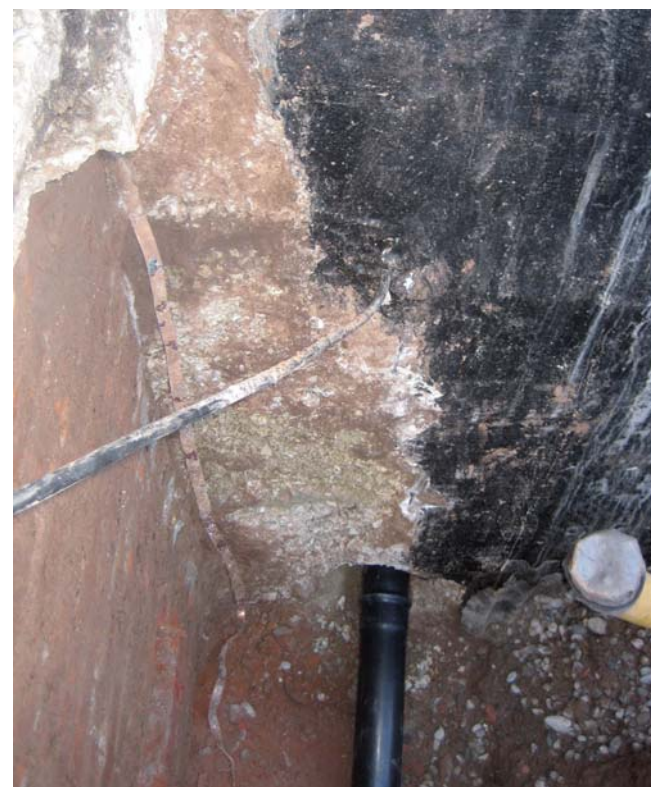
Nicht vollständig ausgeführter Bitumenanstrich: Durch das Fehlen der Feuchtigkeitssperre ist die Gefahr eindringender Feuchtigkeit gegeben.

Häuser älterer Baujahre sind oft von außen nur mit Bitumenanstrichen abgedichtet. Im Laufe der Jahre hat sich diese Abdichtung immer mehr aufgelöst. Feuchtigkeitseintritt und Nässe im Mauerwerk bzw. Beton sind die Folge.

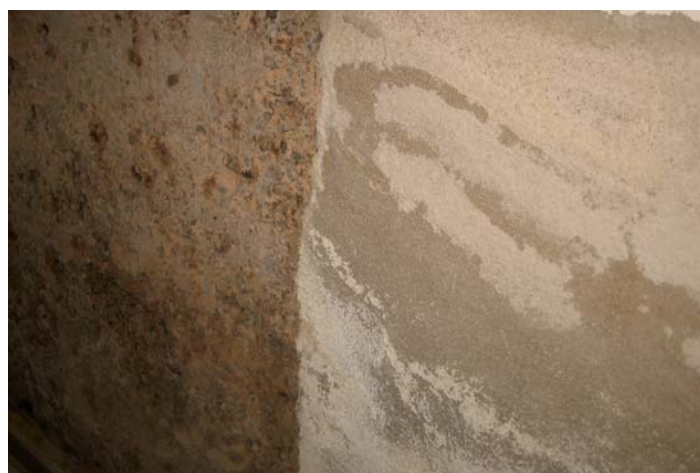
Bild Links zeigt eine typische Schotterbetonmauer (60er-Jahre). Hier ist es schwierig eine Abdichtung auszuführen.

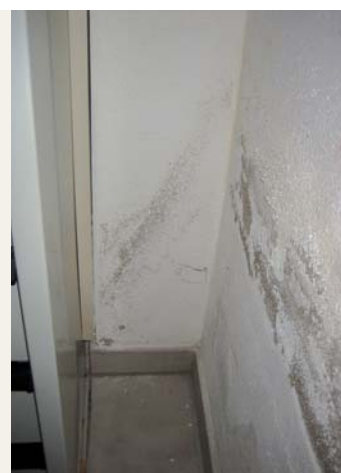
Bild Mitte und Oben: Typische Salzausblühungen die unter anderem durch feuchtes Mauerwerk entstehen.

Salze werden gelöst und bilden auf der Oberfläche Erscheinungen ähnlich wie Schimmel, haben damit jedoch in aller Regel nichts zu tun. Trotzdem ist Vorsicht geboten, denn massive Feuchtigkeit im Wandaufbau kann auch zu Schimmelbildung führen. Daher ist eine sorgfältige Untersuchung, Trockenlegung und Abdichtung unabdingbar. Aus langjähriger praktischer und sachverständiger Erfahrung ist die Ursache zu beseitigen oberstes Gebot. Bei drückendem Wasser vom Hang bzw. im Sumpf stehenden Kellern und aufgelöster Abdichtung von außen kommt man
