SCHIMMELBEKÄMPFUNG

Rohrbruch, Wasserschaden und Folgen

NEUE SERIE: BAUBIOLOGIE

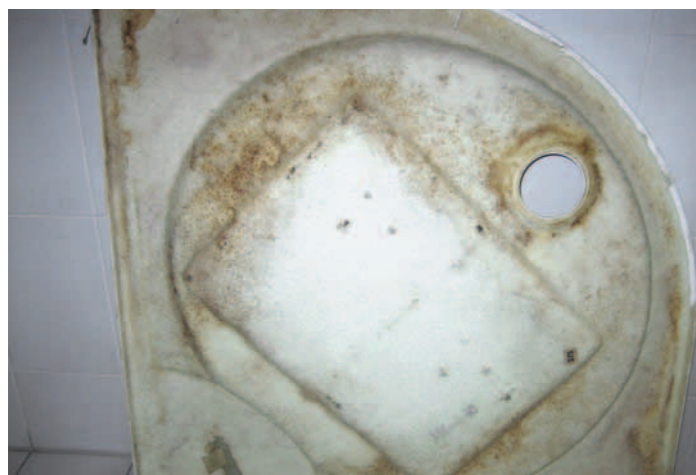
Auch Kunststoff ist nicht sicher vor Pilzsporen, die sich – wie hier gezeigt – bereits im Material eingestrichelt haben. Fotos: Baubiologie Layher

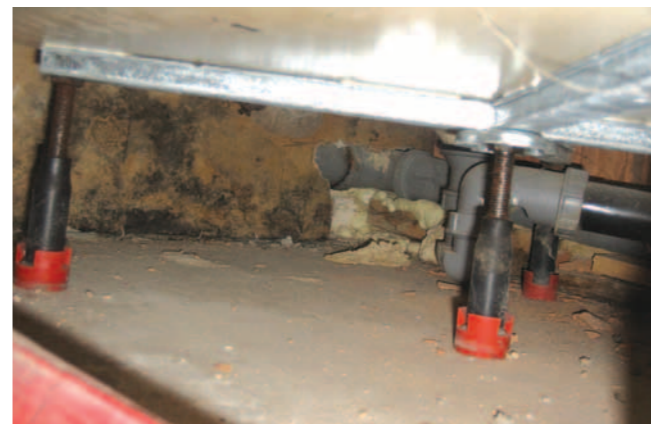
Der Blick unter eine Dusche verrät, dass sich hier durch langandauernde Feuchte ein stabiles und mauerwerksdurchdringendes Pilzmilieu gebildet hat. Dies kann nur durch eine Radikal-Sanierung wirksam bekämpft werden.
