# Schimmelpilze im Verborgenen - ein Risiko für sensibilisierte Menschen

Paul Layher

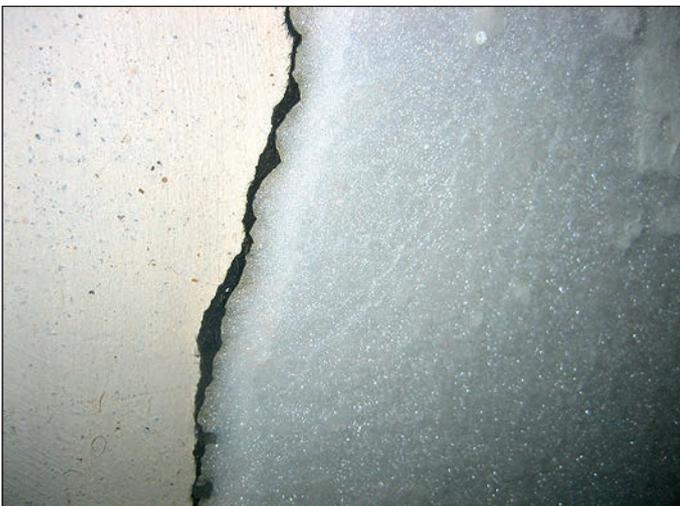
Abb. 1: Styropor-Innendämmung, links Wandputz

Mit Beginn der ersten Anzeichen einer Energiekrise der 1970er Jahre wurden Überlegungen zu wärmedämmenden Maßnahmen angestellt und verstärkt ausgeführt. Damals handelte es sich meist um die recht einfach anzubringenden Isoliertapeten, auch Styropormaterialien, raumseitig direkt auf den Putz gekleistert und übertapeziert (Abb. 1).

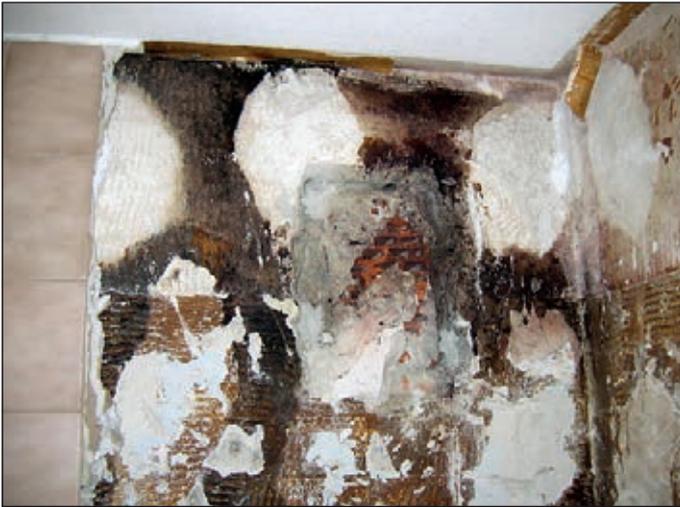
Abb. 2: Rückgebaute Gipskartonplatten in einem Bad

erwärmt werden können. Des Weiteren fehlt die Möglichkeit einer natürlichen Rücktrocknung zur Raumseite hin. Eine regelmäßige Lüftung vorausgesetzt, entsteht an den hier beschriebenen kritischen Stellen dennoch Kondensat mit nicht mehr direkt erkennbarem mikrobiellem Wachstum wie auf dem folgenden Bild erkennbar. Hierbei handelt es sich um einen akuten mikrobiellen Befall hinter Gipskartonplatten (Abb. 2).

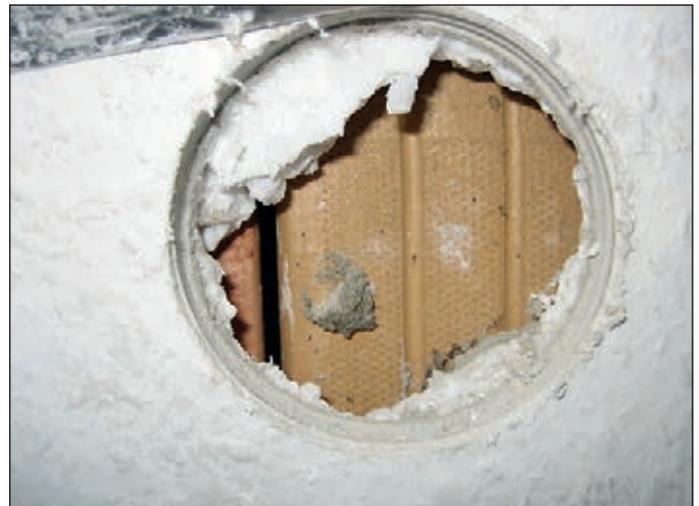
Abb. 3: Mauerwerk mit Gipskarton auf Styropor beplankt

Das größte Problem mikrobiellen Wachstums bzw. mikrobieller Kontamination stellen heutzutage die Trockenbauplatten mit und ohne Styropor dar, welche meist mit Hohlräumen zwischen Außenwand und Innendämmung ausgeführt werden, aufgrund der batzenförmigen Anbringung. Hierbei handelt es sich teilweise um „Altlasten“ der 1960er Jahre und Bau-Ausführungen bis heute. Obwohl das bauphysikalische Problem längst bekannt ist und in der Fachpresse ausreichend beschrieben wurde, empfehlen Handwerksmeister diese Bauweise zur Energieeinsparung nach wie vor. Insbesondere Warmluft-Konvektionsströmung führt dort ganzjährig, vor allem auch im Sommer, zu absoluter Kondensatbildung innerhalb der Hohlräume zwischen Außenwand und den Trockenbauplatten ohne jegliches Rücktrocknungspotential. Parallel der Konvektionsströmung werden Stäube als organisches Material und mikrobielles Substrat mit Sporen vermischt aufgrund der Luftkonvektion dort hineintransportiert. Aufgrund von Nahrungsangebot, Feuchtigkeit und Temperatur ist es nur noch eine Frage der Zeit hinsichtlich des Beginns mikrobiellen Wachstums.

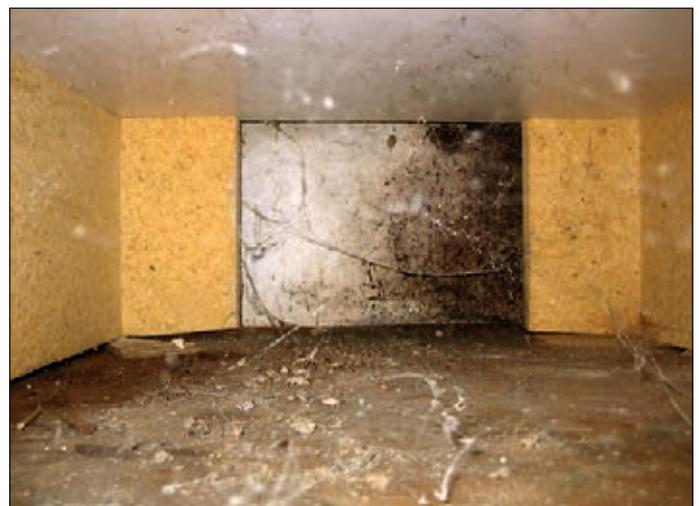
Abb. 4: Außenwand unter Einbauküche

Bei falscher, zu dichter Möblierung ohne die Möglichkeit thermischer Erwärmung der Oberflächen an Außenwänden entsteht ein ähnlicher Effekt wie bei Innendämmung (Abb. 4).

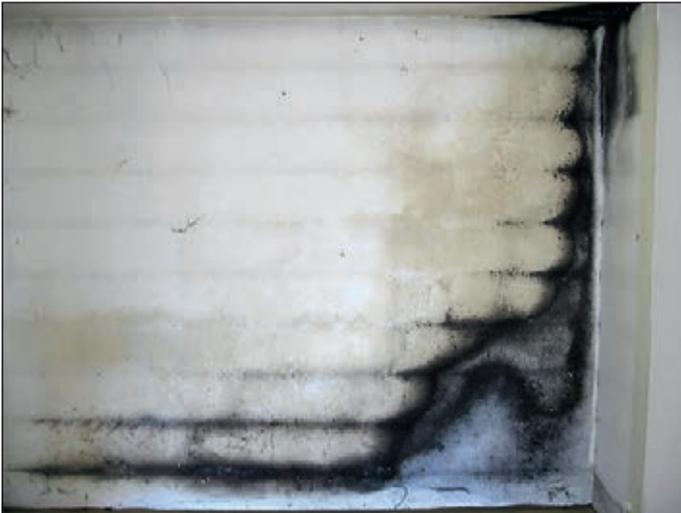
Abb. 5: Hinter einem Schlafzimmer-Einbauschränk

Hinzu kommen sämtliche Möbeleinbauten, gerade Küchenzeilen an Außenwänden, passgenaue Einbauschränke, oft Jahrzehnte lang eingebaut ohne Kenntnis dahinter liegender Probleme (Abb. 5). Hierbei handelt es sich nicht selten um *Stachybotrys chartarum* unter bzw. hinter Küchenschränken. Nahrungsgrundlage in einer Küche gibt es ausreichend, insofern ist dessen Bestand und Lebensgrundlage gesichert.

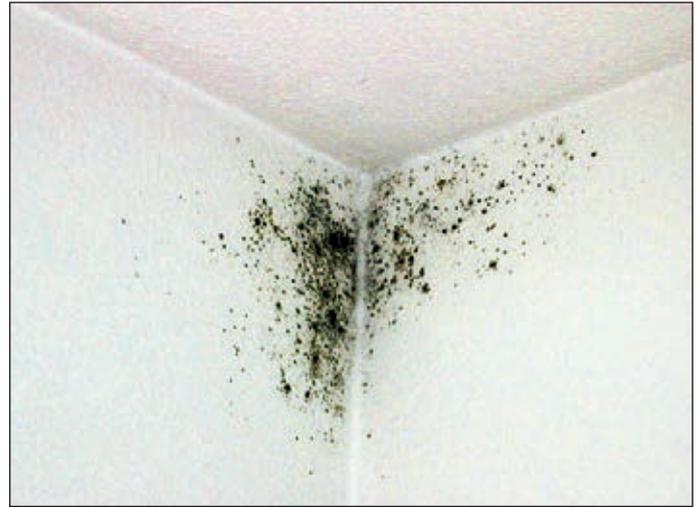
Abb. 6: Schimmelproblematik nach Fenstererneuerung

Verstärkt wird jegliche Kondensat-Problematik nach typischerweise durchgeführter Erneuerung der Fenster (Abb. 6). Dabei kommt es zu einer deutlichen Verschiebung des Taupunktes innerhalb der Wandflächen, denn das neue Fenster passt ohne weitere wärmedämmende Maßnahmen nur noch geometrisch in die Öffnung der Wand, niemals jedoch mehr bauphysikalisch gesehen!

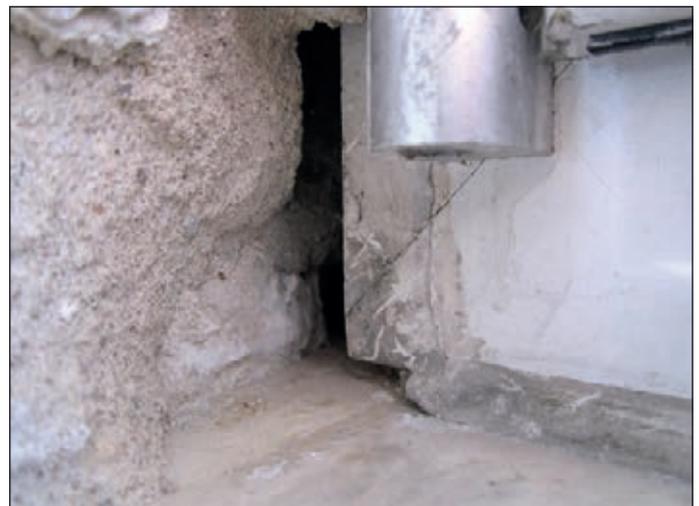
Abb. 7: Fehlende Dämmung am Bauteilanschluss

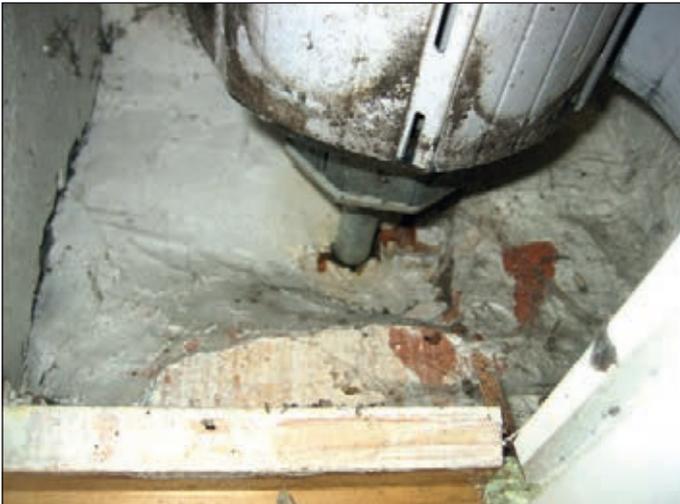
Abb. 8: Mikrobiell belasteter Rollladenpanzer

In Rollladenkästen, Deckel und Rollladenpanzer versteckt ist ein weiteres Kondensatproblem (Abb. 8). Über bzw. durch den Gurt werden hier Sporen und weiteres mikrobielles Material direkt in Wohn- bzw. Schlafräum eingebracht.

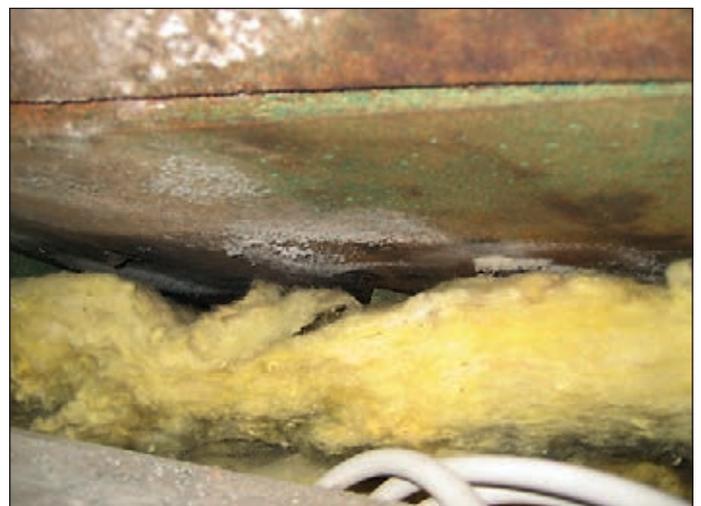
Abb. 9: Dämmebene massiv mikrobiell befallen

Dem Dach eines Hauses kommt eine besondere Bedeutung des direkten Wetterschutzes von außen bei, es sollte wind- und regendicht sein. Nicht alle Dächer erfüllen diese Mindestanforderungen, doch bei allen energetischen Sanierungsmaßnahmen, Dämmung von Dachböden usw., aber auch bei heutigem Neubau, ist die konsequente Ausführung einer raumseitigen Luftdichtigkeit sämtlicher Bauteilanschlüsse zwingend erforderlich. Die bereits beschriebene Warmluftkonvektion hinter Innendämmungen führt zu einem vergleichsweise ähnlichen Problem. Staub mit Sporen vermischt und Kondensat gelangen bei undichter Dampfbremse in die Dämmebene. Egal ob Dampfsperre oder Dampfbremse, beides muss absolut luftdicht angeschlossen sein, damit es zu keiner unerwünschten Konvektion führt. Neben dem schwindenden Wärmedämmeffekt, denn ein nasser Pullover wärmt auch nicht mehr, kommt vor allem das mikrobielle Wachstum mit ins Spiel. Über dieselben Undichtigkeiten in der Dampfbremse, über welche letztendlich der Warmluftverlust entstand, gelangen auch Sporen und weiteres mikrobielles Material, je nach Windlast von außen unterschiedlich beeinflusst, in das Gebäude bzw. in den Wohnraum zurück (Abb. 9).

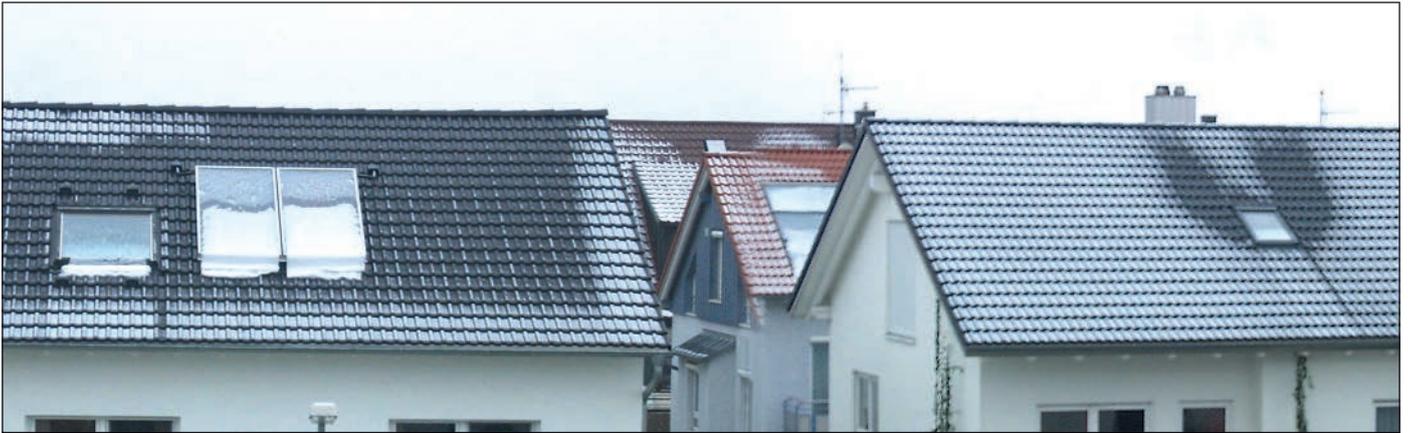
Abb. 10: Ausführungsfehler der Dampfbremsebene als Baumangel

Fehlerhafte Ausführung von luftdichtem Anschluss an Bauteilen kann in den Wintermonaten bei Frost bzw. Schnee relativ leicht an frühzeitigem Abtauen erkannt werden (Abb. 10).

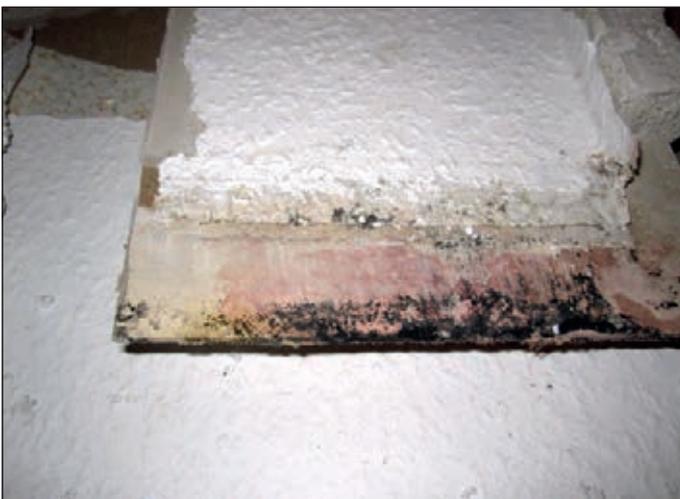
Abb. 11: Akuter Befall auf Gipskarton nach Wasserschaden

Mit Ausnahme von Überschwemmung und Wassereintrich findet ein Wasserschaden meist im Verborgenen statt, so dass dieser oft über Jahre und Jahrzehnte nicht entdeckt wird (Abb. 11). Nach der Entdeckung treten dann weitere Probleme auf, nämlich mit der Versicherung. In aller Regel darf ohne deren Zustimmung derselben nichts verändert oder begonnen werden, bevor der Schaden nicht begutachtet wurde. Hier beginnt aus reichlicher praktischer Erfahrung das tatsächliche Problem erst recht, denn bis wirklich einer kommt, vergeht wertvolle Zeit! Sachverständige, welche keine Ahnung haben, was präventiv bezüglich Schimmelpilzen zu tun ist, lassen Öffnungen vornehmen und akut befallene Materialien ausbauen und offen durch Wohnräume tragen. So genannte Fachfirmen im Auftrag von Versicherungen interessieren sich für die Trocknung von Wasserschäden, haben in der Regel aber wenig Wissen über Schimmelpilze und deren potentiell Risiko und wissen ebenfalls nicht, was sie letztendlich veranstalten. Vollkommen verdreckte Trocknungsgeräte, welche wochen- oder monatelang ohne jegliche Wartungs- und Reinigungsarbeiten bereits in diversen belasteten Wohnungen gelaufen sind, bringen die Gattung und Art von Schimmelpilzen vollends herein, welche bislang noch nicht vorhanden war (Abb. 12).

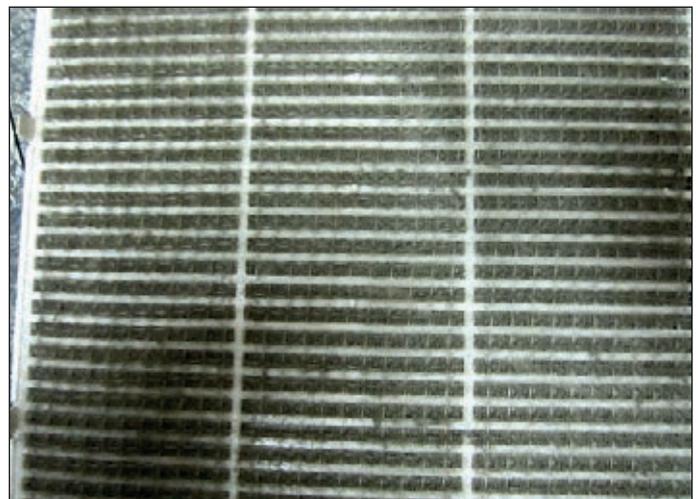
Abb. 12: Filter eines neu installierten Trockners

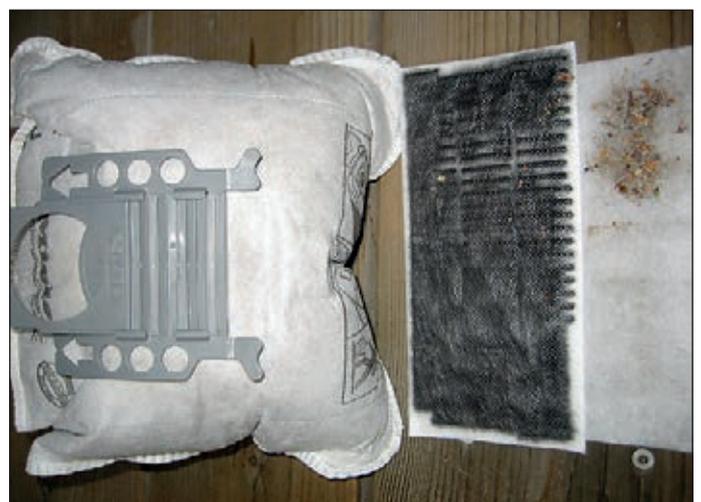
Abb. 13: Prall gefüllter Staubbeutel eines Staubsaugers

So ein Staubsauger sollte regelmäßig gewartet werden. Wartung ist nicht gleichbedeutend mit Warten! Ein regelmäßiger Tausch von Filter- und Staubbeutel sollte selbstverständlich sein. Doch auch hier wird manchmal an der falschen Stelle gespart. Großzügiges Wechseln und regelmäßiges Reinigen des Staubsaugers bringen die erste Entlastung betroffener Patienten. Kaum zu glauben, der Staubbeutel der Abb. 13 stammt aus dem Sauger einer MCS-Patientin.

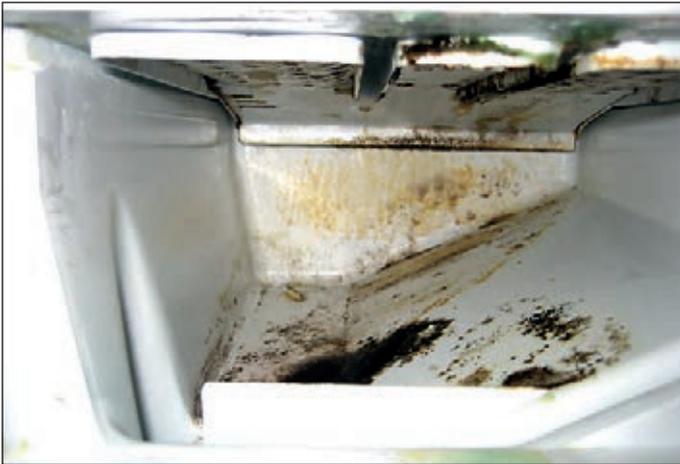
Abb. 14: Negativbeispiel einer kontaminierten Waschmaschine

Im Bereich Waschmaschine sind häufig massive Biofilmbeläge vorhanden, teilweise werden Hefen und Bakterien regelrecht kultiviert (Abb. 14). Zur Verhinderung sollte nach jedem Waschgang das Waschmittelschubfach komplett herausgenommen und dahinter trocken gewischt werden. Da der Spülgang in aller Regel nicht mehr aufgeköcht oder auf die entsprechend gewählte Waschtemperatur gebracht wird, würden bei einem vorhandenen Biofilm dessen Keime geradewegs wieder hineingspült werden.
